Vaizdingame sklype ant pietinio Neries kranto žymus tautinio atgimimo veikėjas, inžinierius Petras Vileišis 1904–1906 m. pasistatė dviauksčius rūmus, atlikusius gyvenamojo pastato vaidmenį, trijų aukštų namą, skirtą visuomeniniams tikslams (jame buvo įkurta „Vilniaus žinių“ redakcija ir spaustuvė, surengta pirmoji lietuvių dailės paroda), ūkinį pastatą, kuriame buvo arklidės, arklinininko butas, skalbykla ir ledainė. Visas sklypas aptvertas puošnia tvora. Per Pirmąjį pasaulinį karą, P. Vileišiui pasitraukus į Kaukazą, ir vėliau, po jo mirties (1926 m.), rūmai atiteko dukrai Elenai Vileišytei, kuri 1931 m. juos pardavė Lietuvių mokslo draugijai. Nuo 1941 m. pastatai priklausė Lietuvos TSR mokslų akademijai, o nuo 1952 m. – Lietuvių kalbos ir literatūros institutui. 2004–2006 m. ansamblį restauravo UAB „Archinova“, o visus vidaus ir išorės darbus atliko IĮ „Nivara“.

## P. Vileišio rūmai nustebino Vilnių

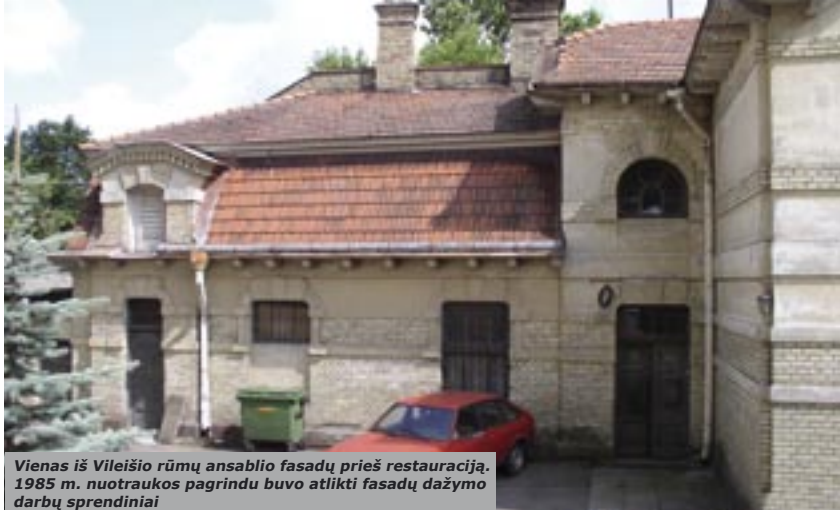
Vienas iš Vileišio rūmų ansamblio fasadų prieš restauraciją. 1985 m. nuotraukos pagrindu buvo atlikti fasadų dažymo darbų sprendiniai

Restauruojant gatvės korpusą, kuris, palyginti su rūmais, išlikęs gan prastai, buvo atlikti visi tyrimai, kurių metu paaiškėjo tikroji pastato spalva: centriniai rūmai dažyti gelsvai su auksu atspalviu, o gatvės korpusas visai kitoks – rusvas. Tačiau archyvuose suradus medžiagą paaiškėjo, kad dalis tų spalvų yra tiek viename, tiek kitame korpuse. Vadinas, kažkada tos spalvos buvo pakeistos, o dabar reikėjo jas sugražinti. Todėl tik dabar pastatas atgavo buvusį savo vaizdą.

Dažymo procesas išsiskyrė tuo, kad viskas buvo dažoma ne šiuolaikiniais vole-

lais, o teptukais, tiesiog šepėčiais įtrinami dažai – taip išgautas senovinis vaizdas. Seni dažų sluoksniai buvo nuimami tik ten, kur blogai laikėsi. G. Barzdaitis tikino, kad sąveikos su senais dažais pavyko išvengti dėl geros P. Vileišio rūmų būklės. Kitaip nei daugelis labai sugadintų senamiesčio fasadų, čia nebuvo jokių cementinių glaistų, netinkamų dažų, sienos tiesiog dažytos mineraliniais dažais, tik vietomis jie buvo nusilupę ar nusiplovę. Tačiau viso dažymo proceso metu reikėjo saugotis didelių temperatūros svyravimų, o mūsų klimato sąlygomis tai tikrai nelengva užduotis.
